Informe de Inspección

Nº 003-2025.

Se realizó inspección de campo solicitada por medio del trámite 21467-2024 a nombre de Daniela Carrillo Villegas a la comunidad de Loma Bonita específicamente, 300 metros al este del Salón Comunal del lugar el día Lunes 06 de enero del año en curso, de lo cual se indica lo siguiente;

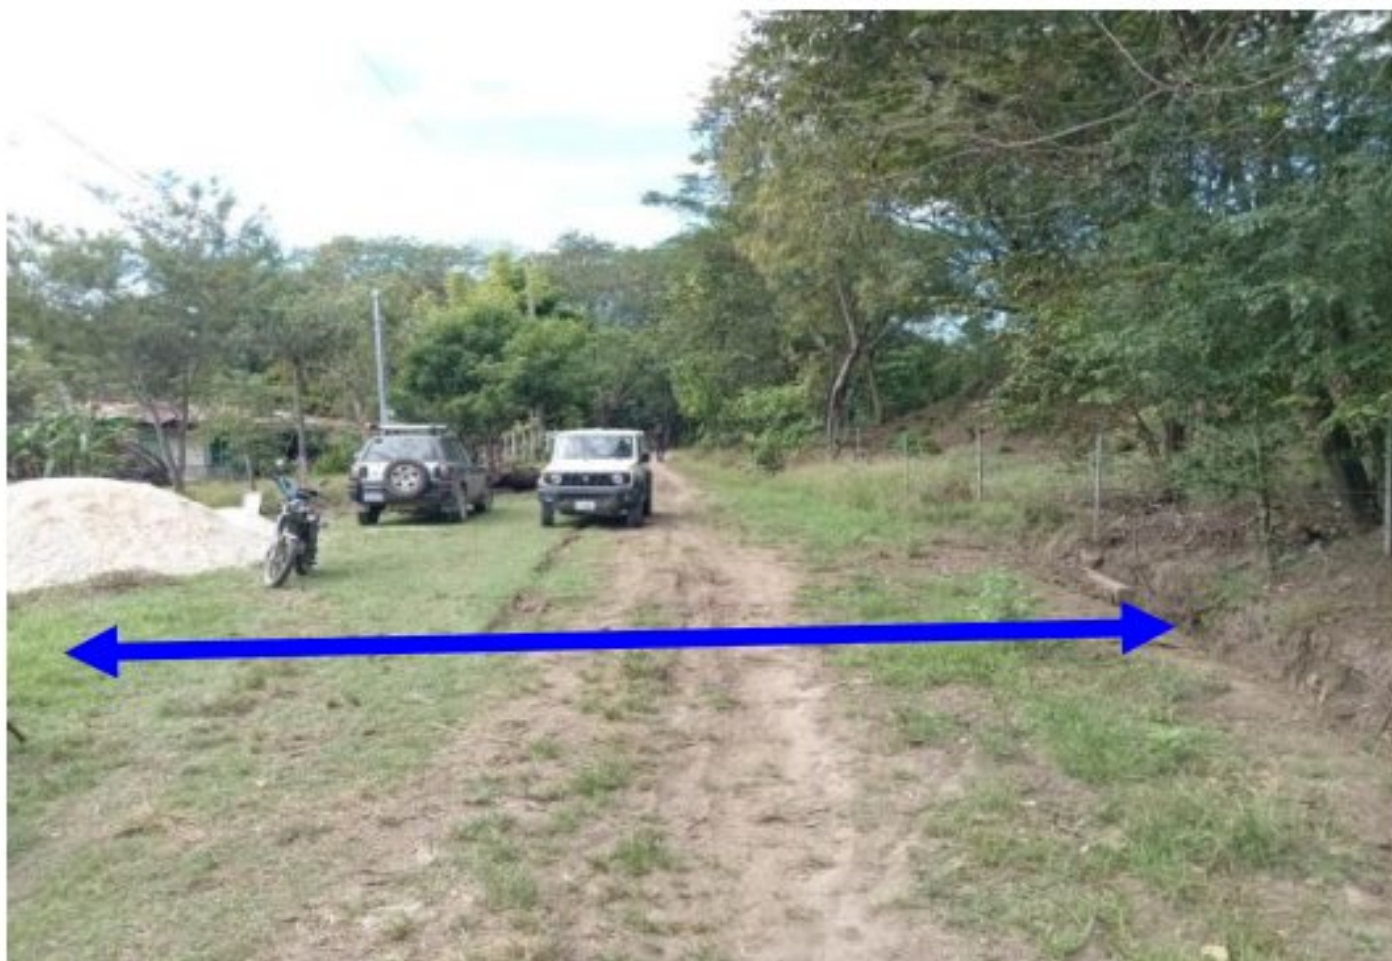
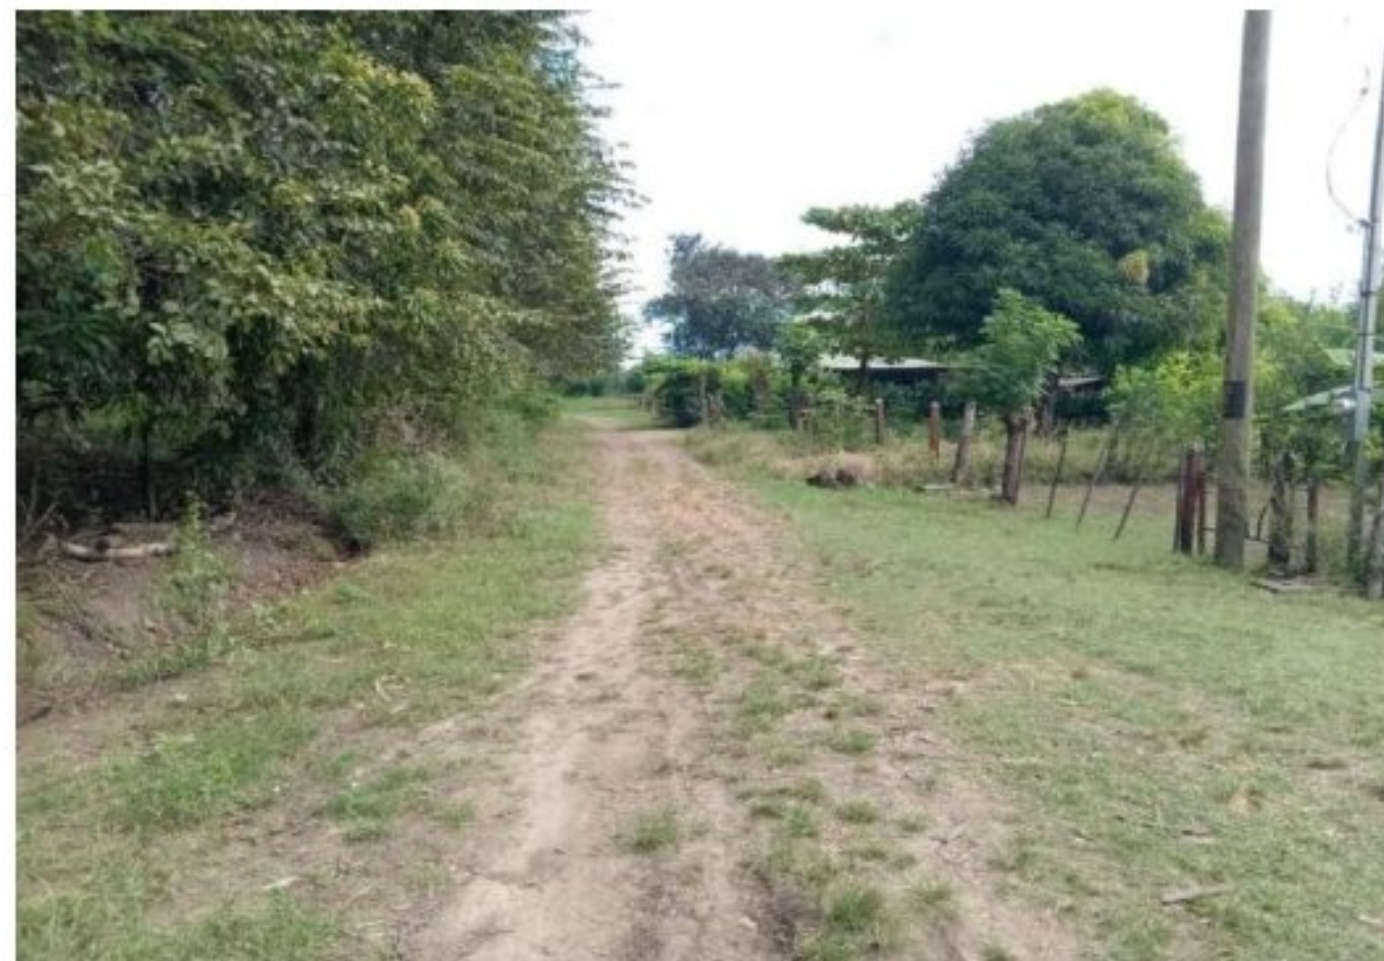
Ver Fotos Adjuntas.

- ✓ Se llega al lugar y se localiza vía telefónica a la señora Daniela Carrillo, en la cual indico la necesidad de la colocación de un paso de alcantarilla en el camino publico ya que en tiempo de invierno los vecinos de la comunidad sufren problemas de inundación en sus casas de habitación por motivo que el paso que se encuentra colocado es insuficiente para la cantidad de agua que pasa por él.

- ✓ Se toman medidas del paso de alcantarilla existente, paso de \varnothing 46cm de diámetro interno con cabezal CA.1 de entrada.
- ✓ Según nos indicaron en la inspección se quiere colocar una segunda línea de alcantarillas a la par del paso existente, los vecinos se organizaron para realizar la compra de alcantarillas de \varnothing 61 centímetro de diámetro interno para canalizar las aguas hasta el paso del yurro.

Punto donde va a colocar el nuevo paso de alcantarilla, indicado en la flecha de color azul.

3. Cabe indicar que el departamento de la Unidad Técnica de Gestión Vial de la Municipalidad de Nicoya les brindara el aporte de 7 alcantarillas reforzadas para de clase C-III 76 para carreteras de 1,25cm cada una, con Ø80cm de diámetro interno y los agregados para la construcción de cabezales de tipo CA.1 de entrada y TM-1 de salida para el diámetro indicado.
